**Łukasz DROBIEC\***

## **PRZYCZYNY USZKODZEŃ MURÓW**

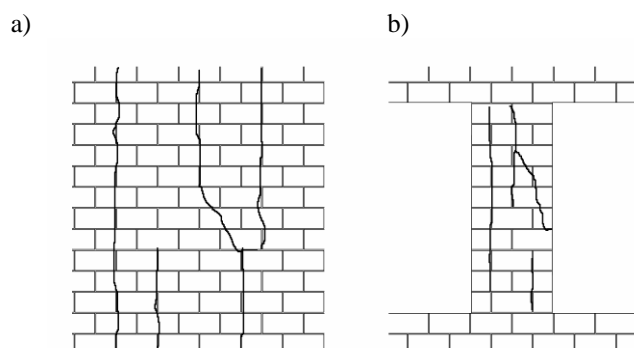
Rys. 1. Przykłady zarysowań powstałych na skutek przeciężenia muru na ściskanie:  
a) zarysowanie ściany, b) zarysowanie filarka międzyokiennego

Efektom przeciążenia muru są zazwyczaj pionowe zarysowania i pęknięcia (rys. 1) [15] [16], [17], [23], [27], [37], [38]. Obraz zarysowań spowodowanych przeciążeniem muru uzależniony jest od rodzaju elementów murowych i zaprawy użytych do wznoszenia muru. W większości konstrukcji (gdy moduł sprężystości zaprawy jest mniejszy od modułu sprężystości elementów murowych) na skutek wystąpienia złożonego stanu naprężeń pierwsze

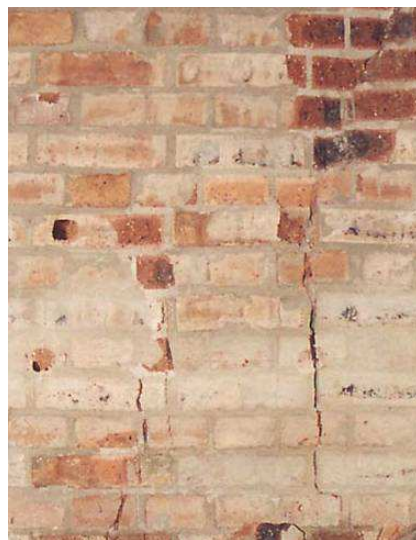
Rys. 2. Zarysowania ściany spowodowane wyczerpaniem nośności na ściskanie

W elementach o małym przekroju poprzecznym oprócz występowania rys pionowych obserwuje się także rysy ukośne. Przykład zarysowania ściany pod obciążeniem pionowym pokazano na rys. 2.

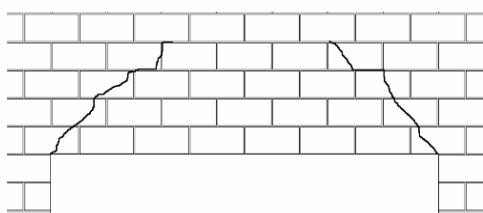
Rys. 3. Typowy obraz zarysowań nadproża

Oprócz sprawdzenia nośności na obciążenia pionowe projektant zobowiązany jest do sprawdzenia nośności murów obciążonych siłą skupioną, elementów zginanych oraz ścian. Sprawdzenie nośności elementów zginanych w płaszczyźnie może być konieczne w wypadku stosowania murowanych zbrojonych nadproży. Wówczas nośność sprawdzać należy wg postanowień normy PN-B-03340:1999 [N10] lub PrPN-B-03002:2006 [N17] – gdy ta będzie już obowiązująca. Zastosowanie niewystarczającego przekroju zbrojenia doprowadzić może do ukośnych zarysowań nadproża (rys. 3).

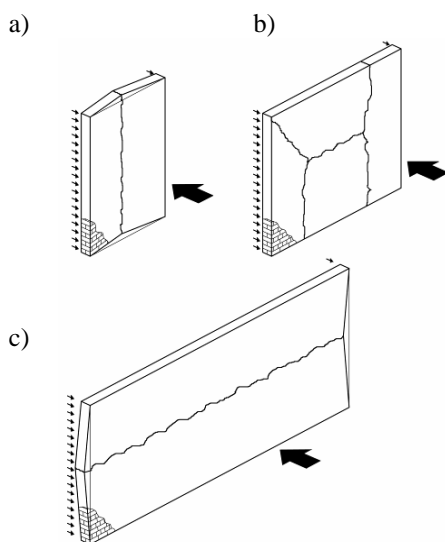
Rys. 4. Rodzaje zniszczeń ścian obciążonych poziomo: a) rysą prostopadłą do płaszczyzny spoin wspornych, b) zarysowania pionowe, poziome i ukośne, c) rysy przez spoiny wsporne

W wypadku zginania z płaszczyzny warunki SGN sprawdzać należy w ścianach osłonowych i ścianach obciążonych parciem gruntu. Charakter zarysowania tych ścian na skutek przeciążenia zależy od sposobu podparcia ścian, geometrii muru oraz od rodzaju zastosowanych elementów murowych i zaprawy [9] [41]. Bezpieczne można przyjąć, że zniszczenie rysą prostopadłą do spoin wspornych wystąpi w ścianach podpartych na trzech lub czterech krawędziach jeżeli wysokość ściany jest co najmniej dwukrotnie większa od jej szerokości (rys. 4a). W ścianach o szerokości ponad dwukrotnie większej od wysokości zniszczenie następuje zazwyczaj przez spoiny wsporne (rys. 4c), a w ścianach o stosunku wysokości do szerokości  $0,5 \div 2$  może wystąpić zarysowanie zarówno przez spoiny wsporne jak i prostopadłe do nich (rys. 4b).

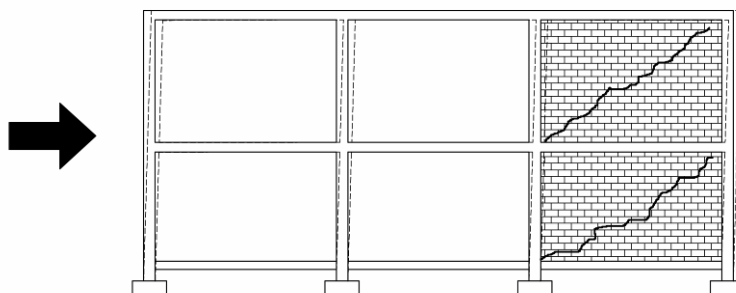
Rys. 5. Przykładowe zarysowanie ścian usztywniających poddanych obciążeniu poziomemu wiatrem

W konstrukcjach, gdzie murowane ściany pełnią rolę ścian usztywniających (np. w obiektach o żelbetowej konstrukcji szkieletowej) nie należy zapominać o sprawdzaniu stanu granicznego użytkowalności muru z uwagi na obciążenia poziome [25]. Sposób prowadzenia obliczeń wg projektu nowej normy murowej PrPN-B-03002:2006 [N17] podano w pracy [24]. Wynikiem niespełnienia warunku SGU są ukośne zarysowania muru (rys. 5).

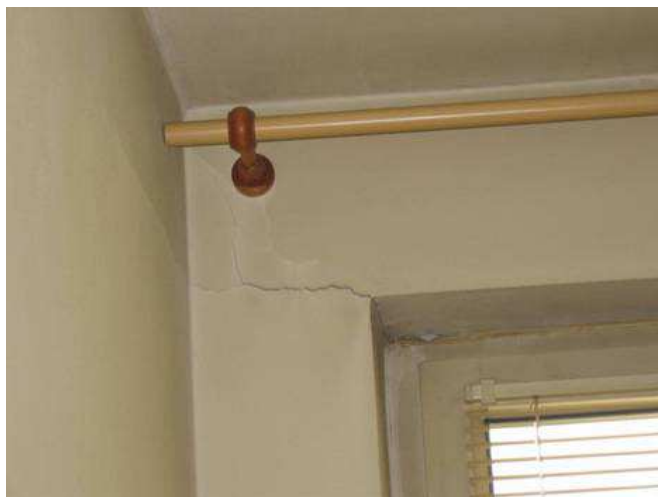
Rys. 6. Zarysowanie przy prefabrykowanym nadprożu

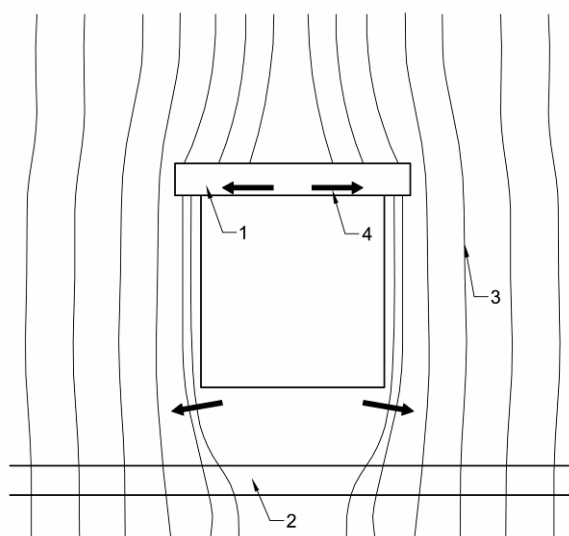
Rys. 7. Trajektorie naprężeń ściskających i obszary największych rozciągań wokół otworu okiennego: 1- prefabrykowane nadproże, 2- strop żelbetowy, 3- trajektorie naprężeń ściskających, 4- największe rozciągnięcia [42], [43]

Jeżeli nawet strefa nadprożowa zostanie poprawnie zaprojektowana należy pamiętać, że rozciągania występują również w strefie pod otworami (rys. 7). Wartość naprężeń rozciągających jest tam oczywiście znacznie mniejsza niż w nadprożach, jednakże może doprowadzić do zarysowań pod oknami (rys. 8). Strefy nad i pod otworami można w prosty sposób zabezpieczyć przed powstaniem zarysowań stosując odpowiednie zbrojenie w spoinach

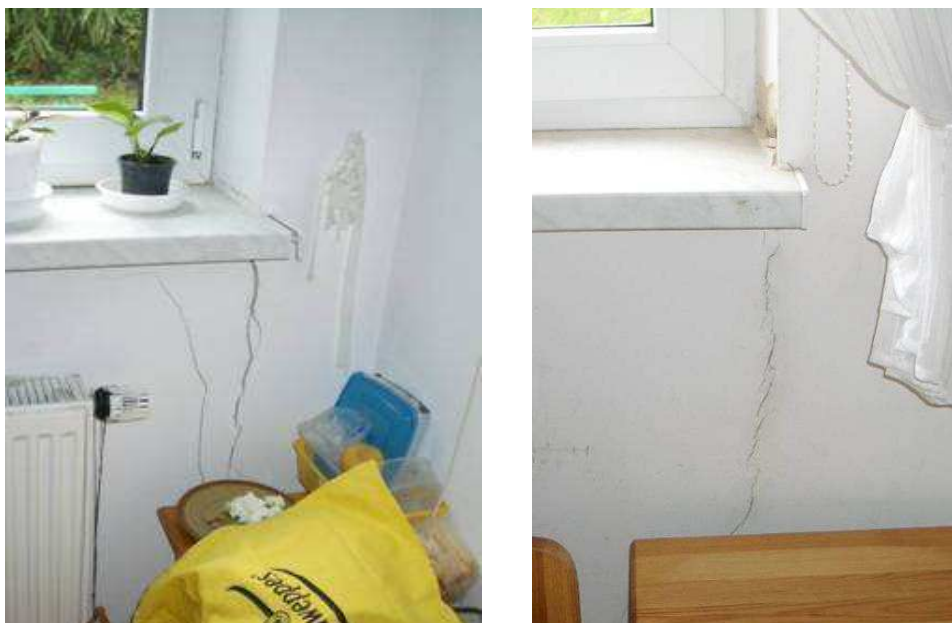
Rys. 8. Przykłady zarysowań pod otworami okiennymi

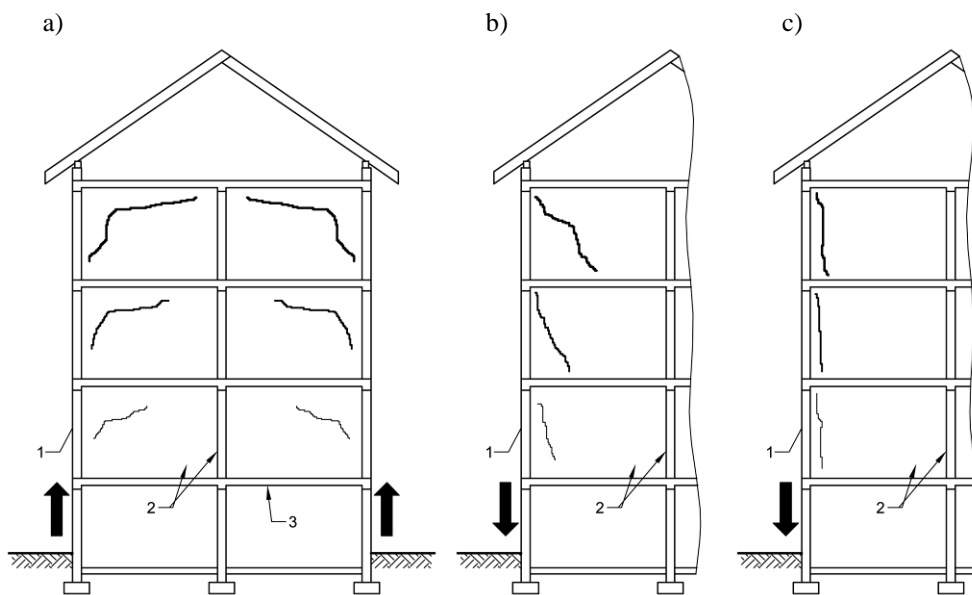
Rys. 9. Zarysowania wywołane skurczem i pęcznieniem różnych materiałów stosowanych w ścianach zewnętrznych i wewnętrznych: a) pęcznienie zewnętrznych ścian ceramicznych i skurcz wewnętrznych ścian silikatowych [42] [43] [40], b) c) skurcz zewnętrznych ścian ceramicznych i pęcznienie wewnętrznych ścian silikatowych przy mocnym (a) i słabym (b) połączeniu ściany zewnętrznej z wewnętrzną [32]; 1- ściana ceramiczna, 2- ściana silikatowa, 3- strop żelbetowy

Przykład zarysowań wewnętrznych silikatowych ścian budynku na skutek ich skurczu i pęcznienia ceramiki (ściany zewnętrzne) oraz odkształceń termicznych pokazano na rys. 9a. Uszkodzenia muru znacznie rzadziej występują na skutek skurczu ceramiki. Na rys. 9b i c pokazano uszkodzenia silikatowych ścian wewnętrznych wywołane skurczem ceramicznej ściany zewnętrznej.

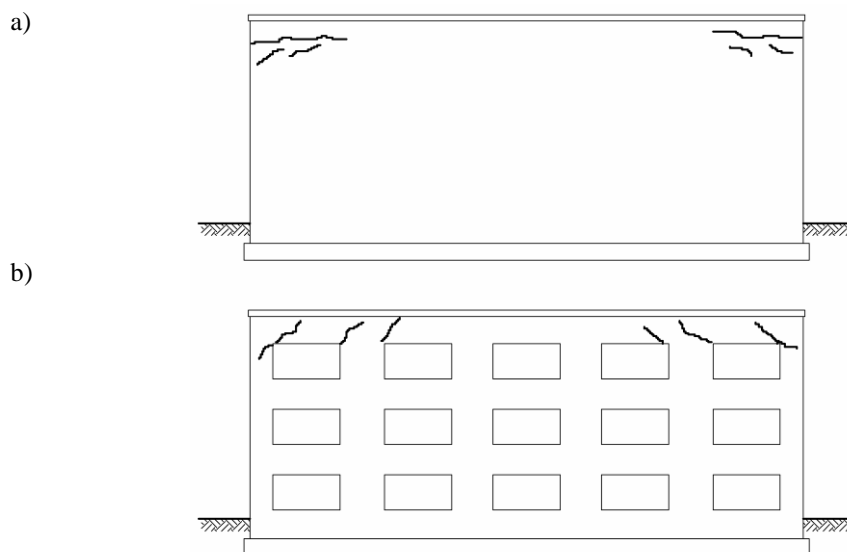
Rys. 10. Zarysowania ścian zewnętrznych na skutek odkształceń termicznych stropodachu:  
a) ściana bez otworów, b) ściana z otworami

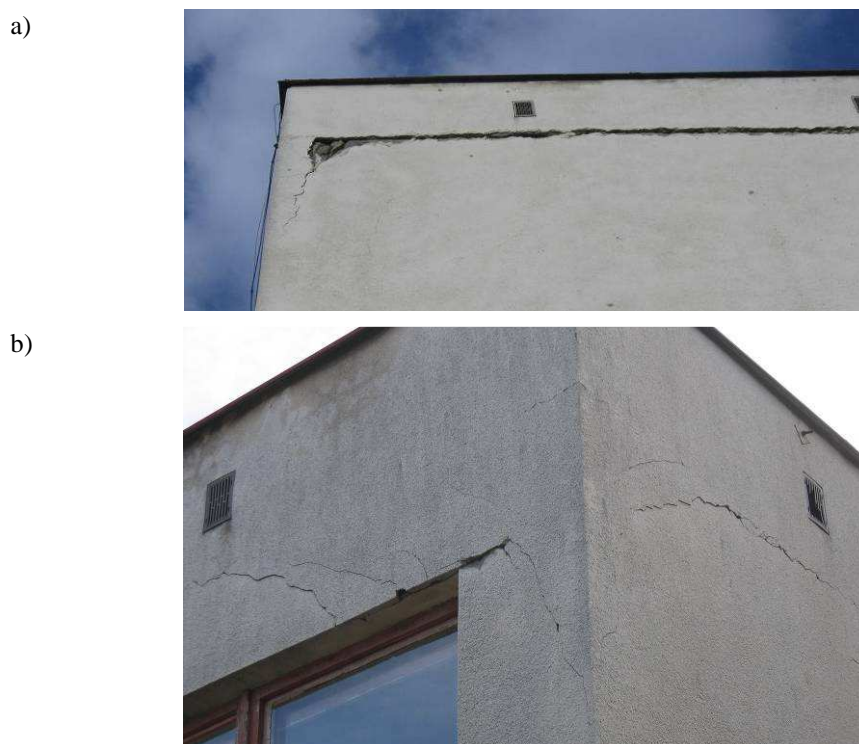
Rys. 11. Przykłady zarysowań spowodowanych odkształceniami termicznymi stropodachu:  
a) ściana bez otworów, b) narożnik ściany z oknami i ściany bez otworów

Na etapie projektowania należy uwzględnić i odpowiednio zabezpieczyć miejsca wystąpienia naprężeń od obciążeń termicznych. Typowym przykładem uszkodzeń spowodowanych brakiem odpowiedniego rozwiązania projektowego (np. przez zastosowanie warstw poślizgowych) są zarysowania na styku stropodachu i ścinany (rys. 10). Stropodach na skutek odkształceń termicznych ulega wydłużeniu i następuje ścięcie muru. W podobny sposób powstać mogą zarysowania muru w okolicy innych elementów żelbetowych narażonych na działanie temperatury (balkony, nieocieplone wieńce i nadproża). Przykład uszkodzeń ścian przy stropodachu pokazano na rys. 11.

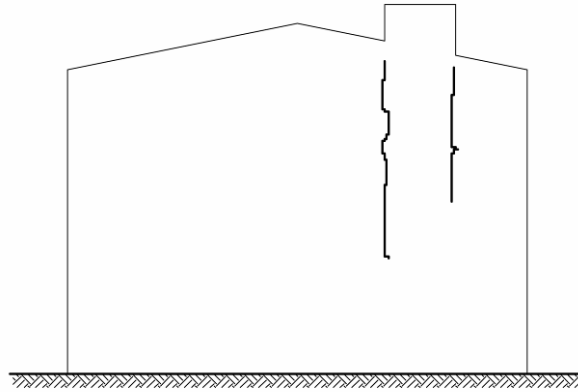
Rys. 12. Przykład zarysowania ściany szczytowej wzdłuż przewodu kominowego

Innym typem uszkodzeń wywołanych przez naprężenia termiczne są zarysowania ścian przy trzonach kominowych (rys. 12 i rys. 13). W literaturze znaleźć można przypadki gdy rysy muru wywołane były przez lokalne źródło ciepła – grzejniki C.O [29].

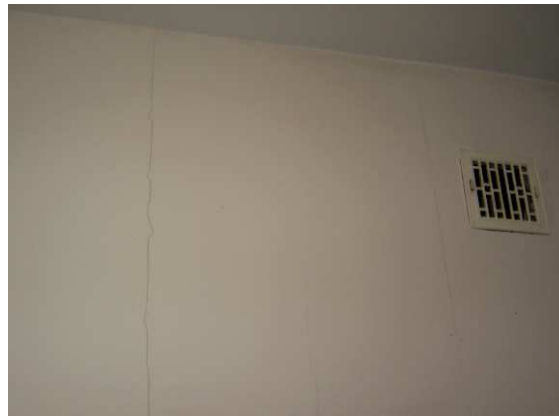
Rys. 13. Rysy wzdłuż przewodu kominowego

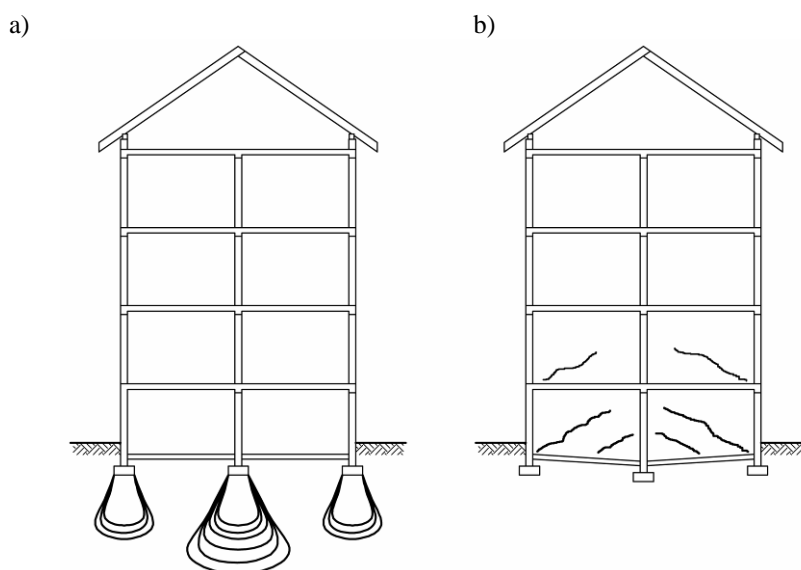
Rys. 14. Uszkodzenia muru przy stosowaniu jednakowych fundamentów pod nośnymi ścianami zewnętrznymi i wewnętrznymi: a) rozkład naprężeń pod fundamentami, b) obraz zarysowań

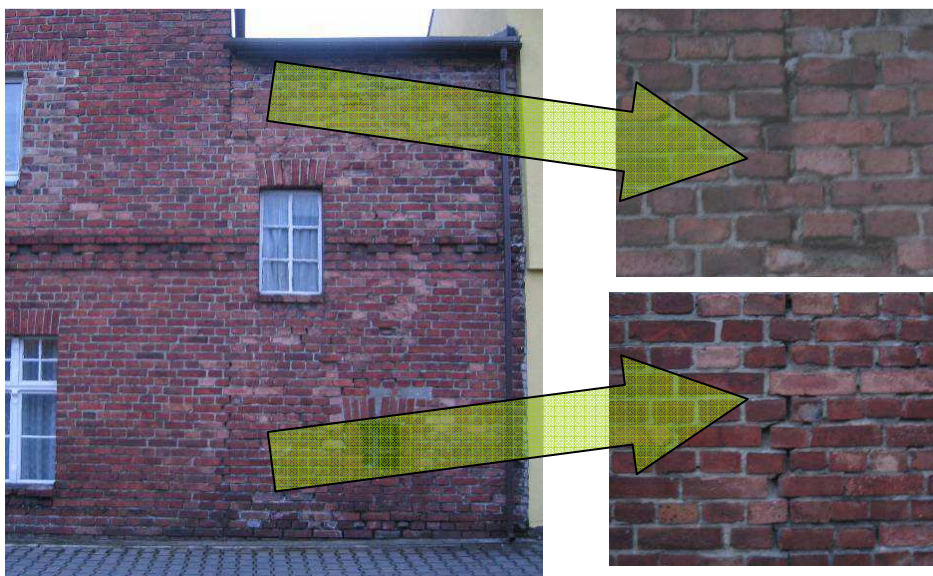
Rys. 15. Zarysowanie na styku części wyższej i części niższej budynku

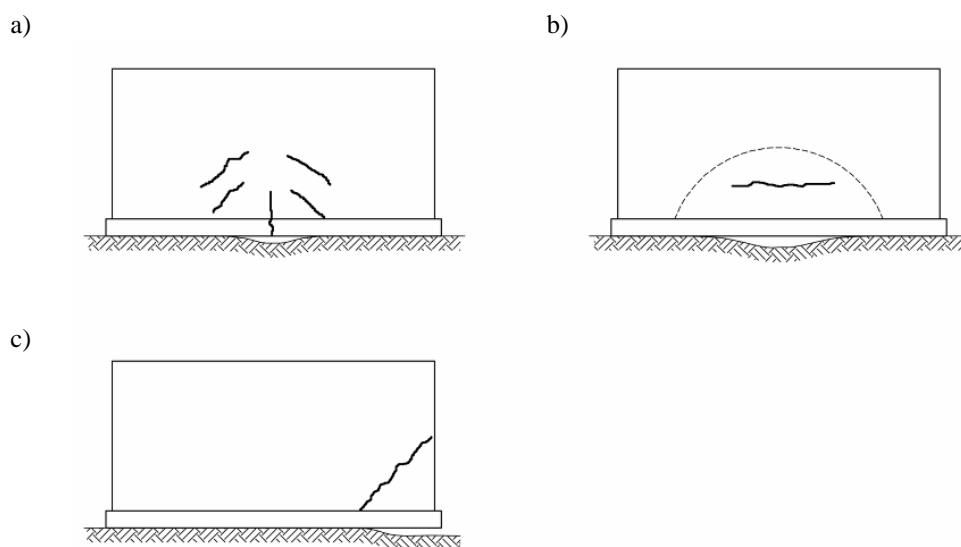
Rys. 16. Typowe zarysowania ścian na skutek nierównomiernego osiadania fundamentów: a) osiadanie w środku ściany, b) znaczne osiadania w środku ściany, c) osiadania narożnika

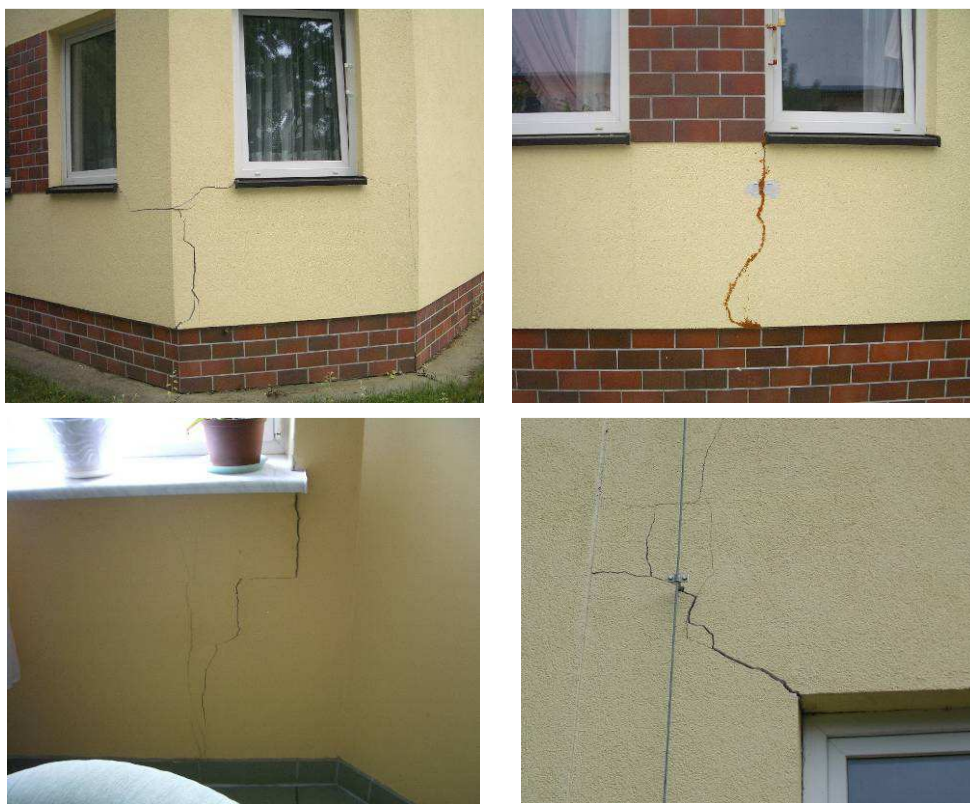
Rys. 17. Przykłady uszkodzeń ścian spowodowanych nierównomiernym osiadaniem podłoża gruntowego

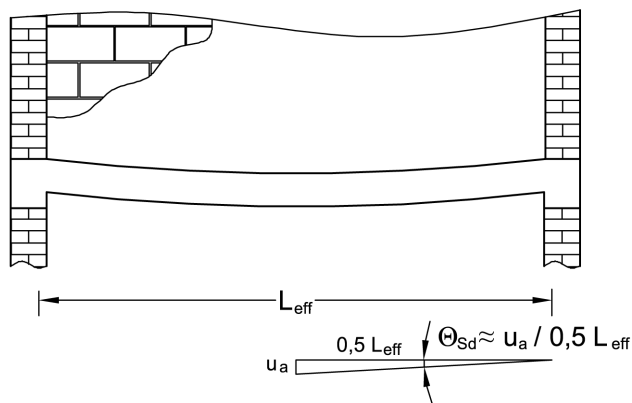
Rys. 18. Uproszczony sposób wyznaczania maksymalnej wartości kąta odkształcenia postaciowego  $\Theta_{sd}$  w przypadku ściany działowej bez otworów i opartej na stropie.

tość kąta odkształcenia postaciowego  $\Theta_{sd}$  wyznaczona dla danej ściany – np. na podstawie zależności geometrycznych (rys. 18) – nie przekroczy podanej w normie dopuszczalnej wartości  $\Theta_{adm}$ .

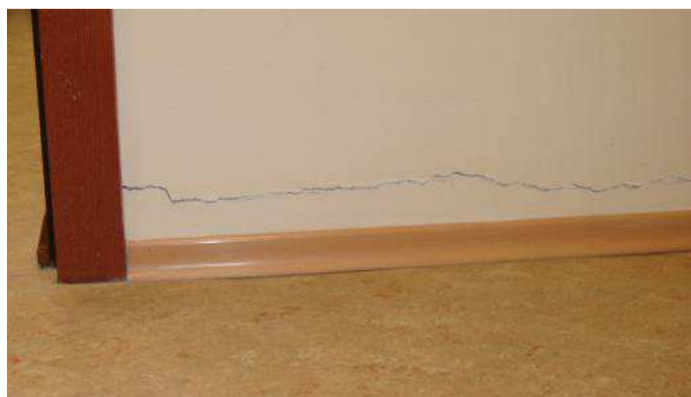
Rys. 19. Pozioma rysa w dolnej części ściany

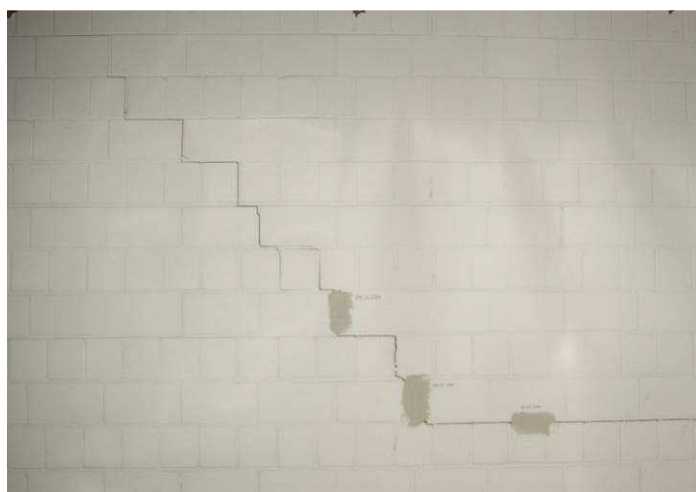
Rys. 20. Ukośne i poziome zarysowanie ścianki działowej

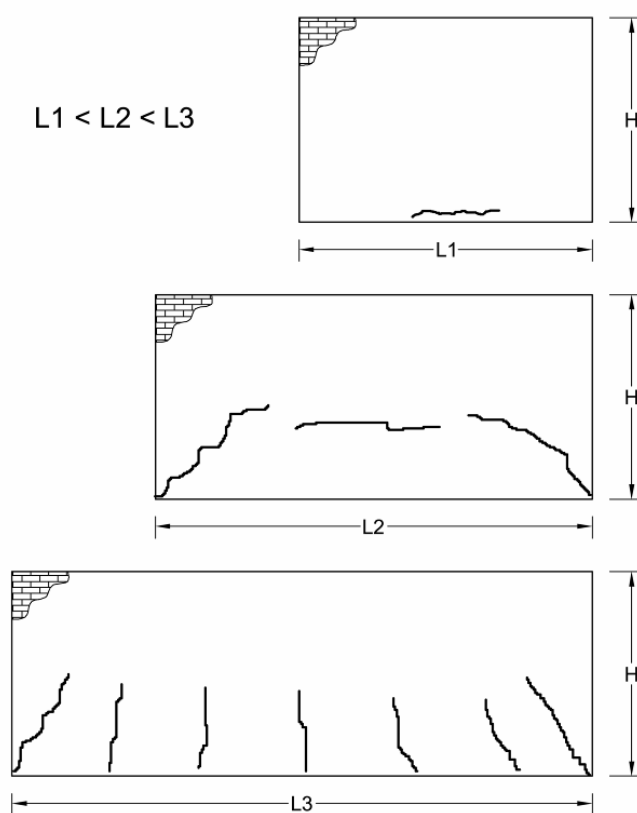
Rys. 21. Zarysowanie ścian działowych w zależności od stosunku wysokości do szerokości

W przypadku, gdy w ścianie działowej występują otwory drzwiowe lub okienne, rysy występują zazwyczaj w rejonie naroży otworów i często mają ukośny, bądź poziomy przebieg (rys. 22). Układ uszkodzeń zależy wtedy zarówno od stosunku  $H/L$ , jak i stopnia perforacji ściany otworami (rys. 23) oraz lokalizacji otworu w ścianie. W wypadku pojedynczego otworu zarysowania mają zazwyczaj ukośny przebieg, w górę od naroża otworu (rysy oznaczone jako „1” na rys. 23). Gdy w ścianie znajduje się kilka otworów, tworzyć się mogą poziome rysy łączące ich górne narożniki (rysa „2” rys. 23). Przykłady różnych zarysowań ścian działowych spowodowanych ugięciem stropu pokazano na rys. 24.

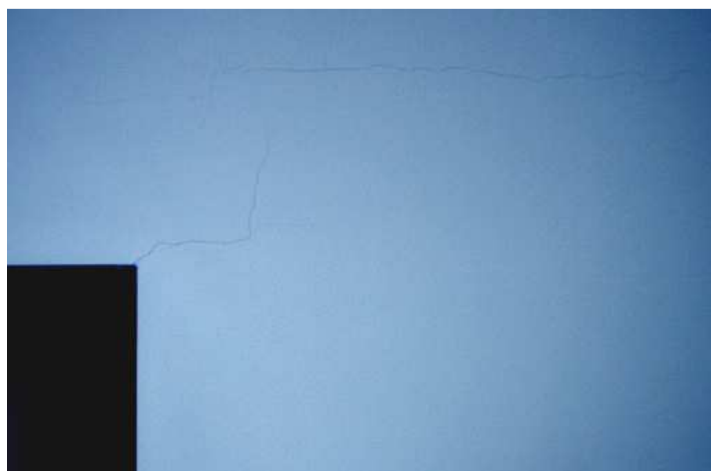
Rys. 22. Zarysowanie w rejonie naroży otworu drzwiowego

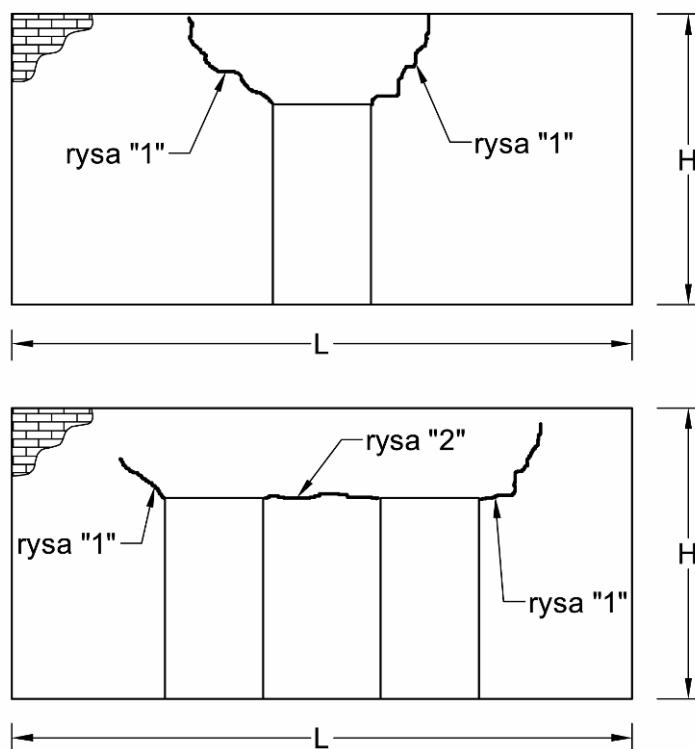
Rys. 23. Zarysowanie ścian działowych z otworami

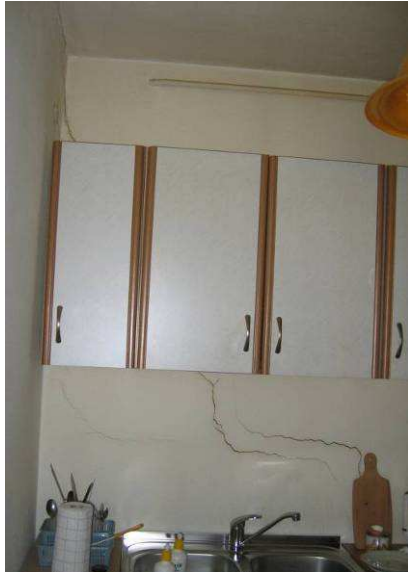
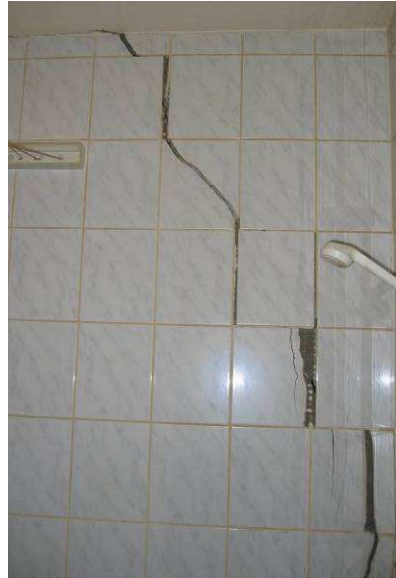
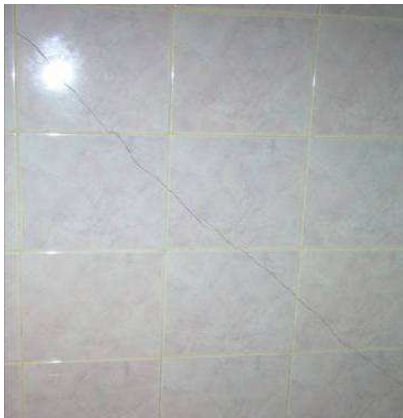
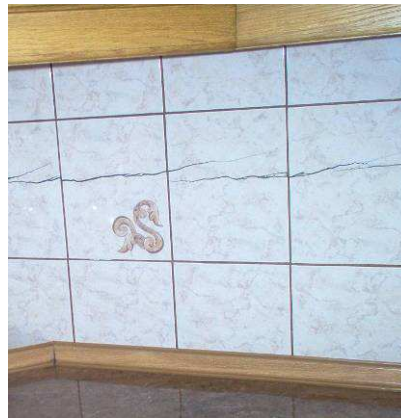
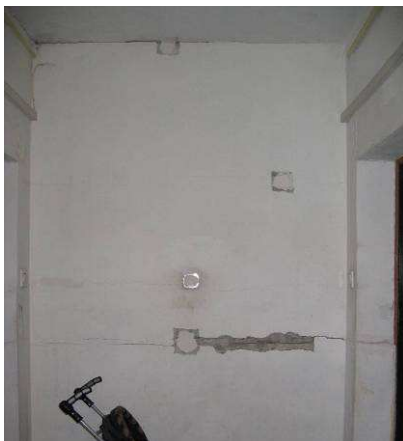
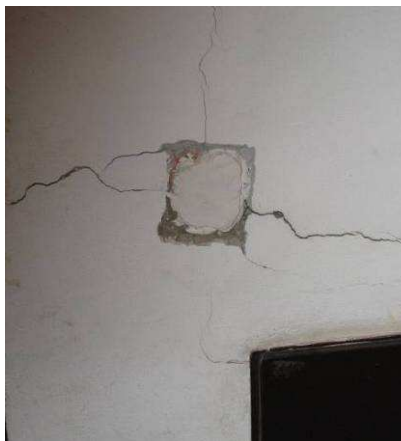
Rys. 24. Przykłady zarysowań ścianek działowych

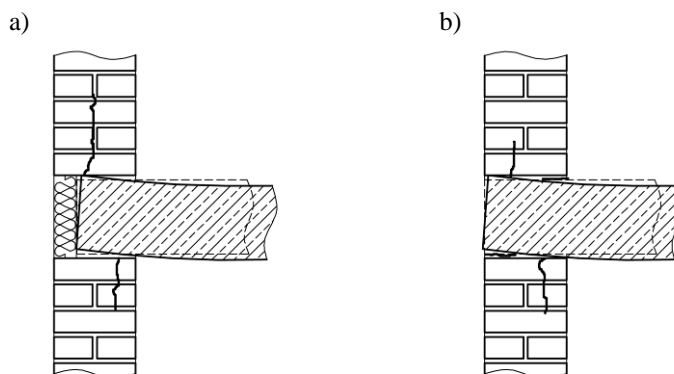
Rys. 25. Zarysowania ścian nośnych wywołane ugięciem stropu i jego obrotem na podporze

Ugięcia stropów mogą być przyczyną uszkodzeń nie tylko ścian działowych, ale również i ścian nośnych. Gdy docisk ścian wyższych kondygnacji jest na tyle mały (model przegubowy wg PrPN-B-03002:2006 [N17]), że umożliwia obrót uginającego się stropu na podporze, wówczas istnieje niebezpieczeństwo powstania rysy wewnętrznej rozwarstwiającej ścianę w płaszczyźnie ocieplenia wieńca (rys. 25). Jeżeli wieńiec nie jest ocieplony wtedy dodatkowo powstaje zazwyczaj rysa pozioma na elewacji budynku.

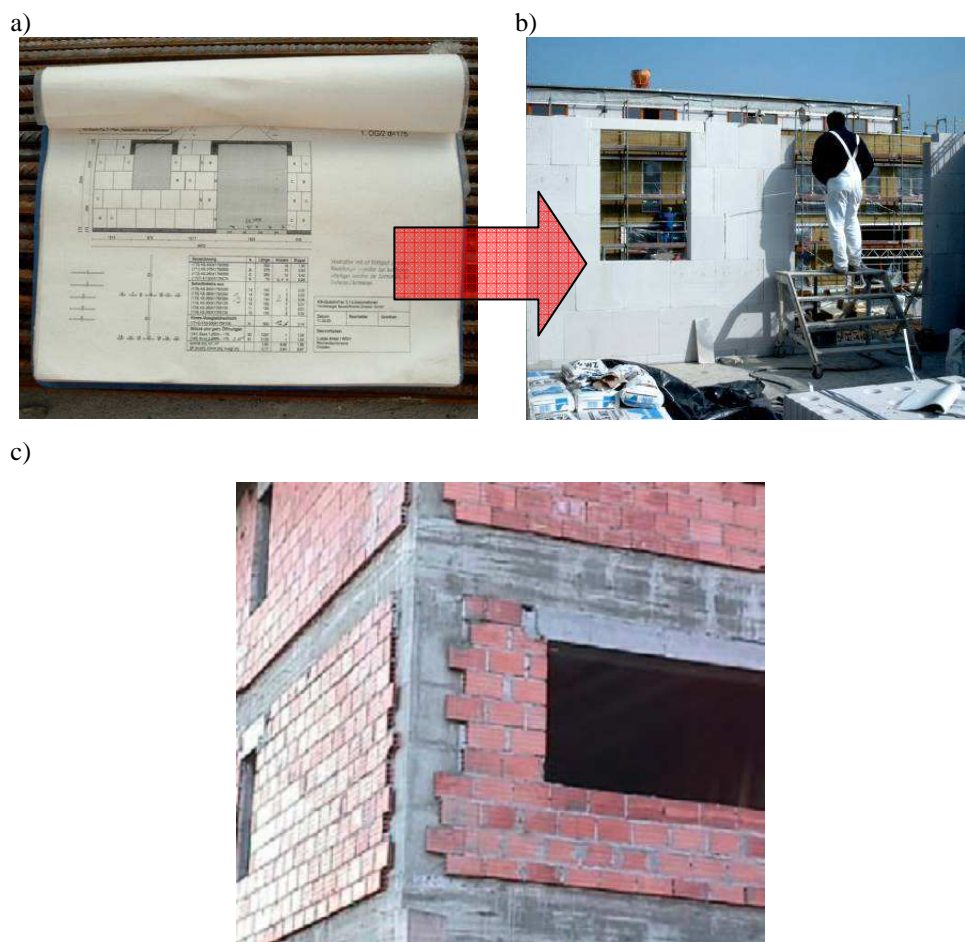
Rys. 26. Porównanie dobrego i złego wykonawstwa: a) projekt i b) jego wykonanie, c) niezgodne z projektem połączenie muru i monolitycznego szkieletu

zwiększenia kontrastu zdecydowano się zaprezentować sytuację idealną – gdzie w pełni zrealizowano założenia projektowe i przykład patologii budowlanej (rys. 26).

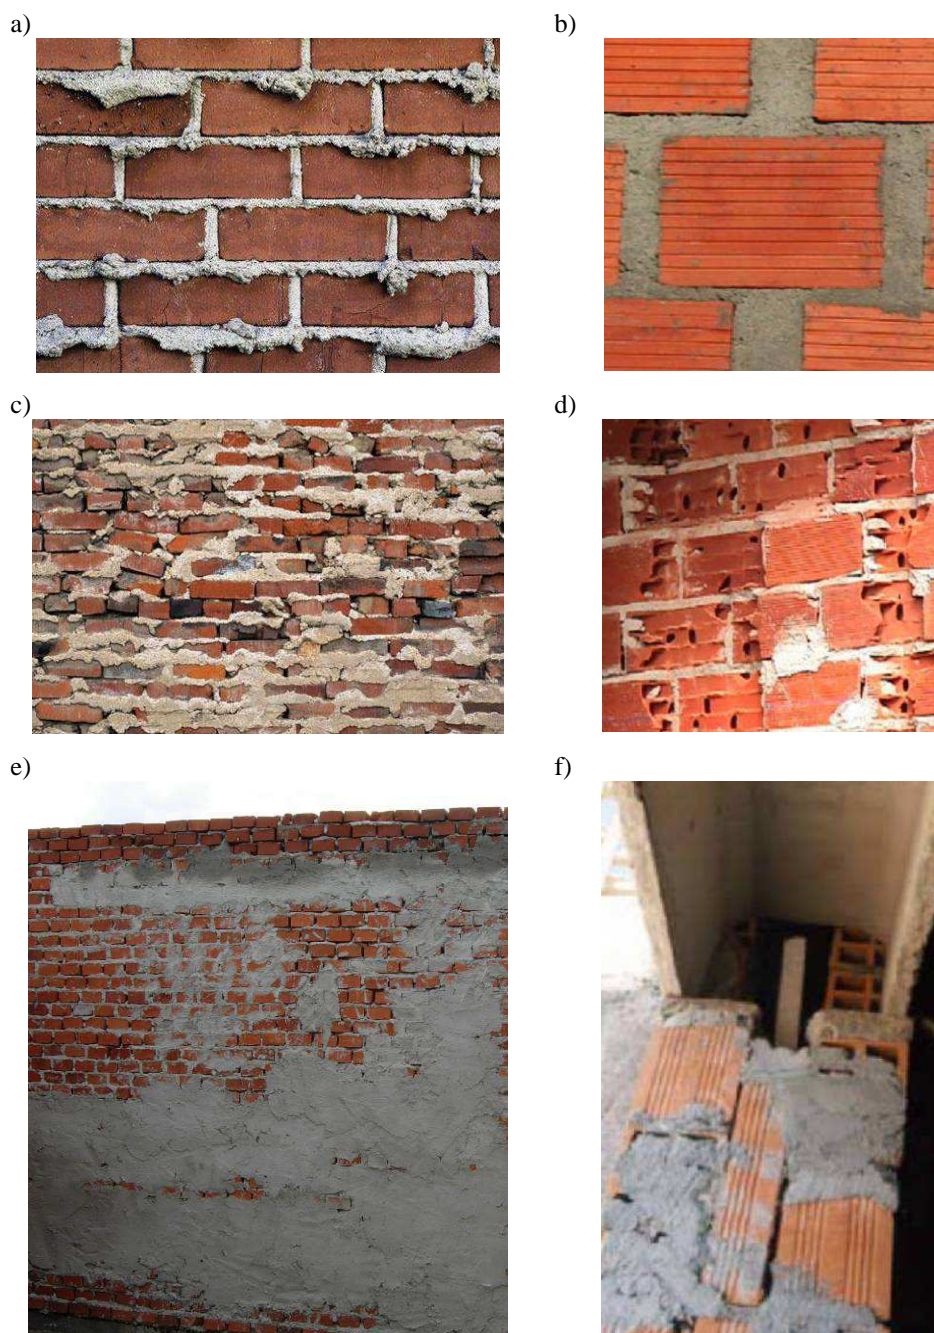
Rys. 27. Przykłady niewłaściwego wykonawstwa murów: a) nie usunięta zaprawa wypływająca ze spoin, b) zbyt grube spoiny, c) niestaranne układanie elementów murowych, d) stosowanie uszkodzonych elementów murowych, e) wyrównanie odchyłek od pionu zaprawą, f) brak lub zbyt cienka warstwa izolacji termicznej, gruz zamiast izolacji

Nieodpowiednia jakość robót murarskich jest przyczyną wszystkich opisanych wyżej uszkodzeń wygenerowanych przez złe wykonawstwo. W tym punkcie przedstawione zostaną jednak przypadki szczególne, gdzie uszkodzenia zostały spowodowane przez niechlujstwo i niedbalstwo wykonawcy. Wymienić tutaj należy niestaranne układanie elementów murowych, brak wypełniania spoin lub wykonywanie zbyt grubych spoin, odchyłki od pionu, stosowanie uszkodzonych elementów murowych, umieszczenie w warstwie izolacji gruzu, cegieł itp. Przykłady takich uszkodzeń pokazano na rys. 27.

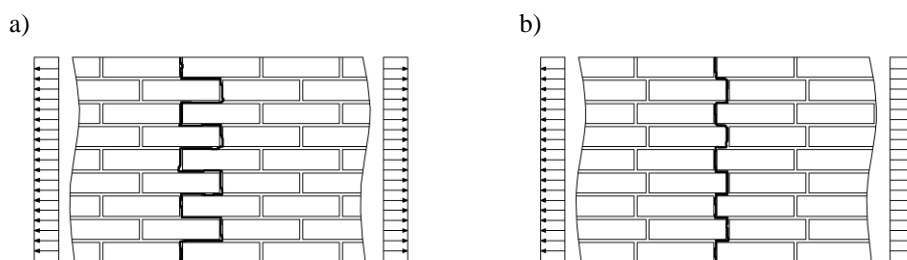
Rys. 28. Wpływ przewiązania elementów murowych na zarysowanie muru: a) zmniejszone ryzyko zarysowania poprzez dużą powierzchnię przewiązania, b) zwiększone ryzyko zarysowania poprzez małą powierzchnię przewiązania

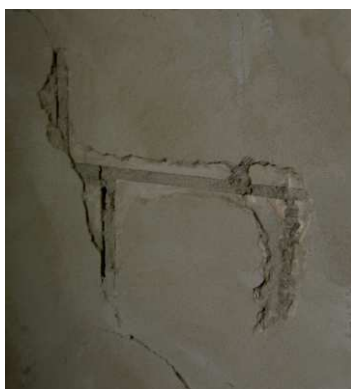
Rys. 29. Odkrywka tynku przy rysie – złe przewiązanie elementów murowych

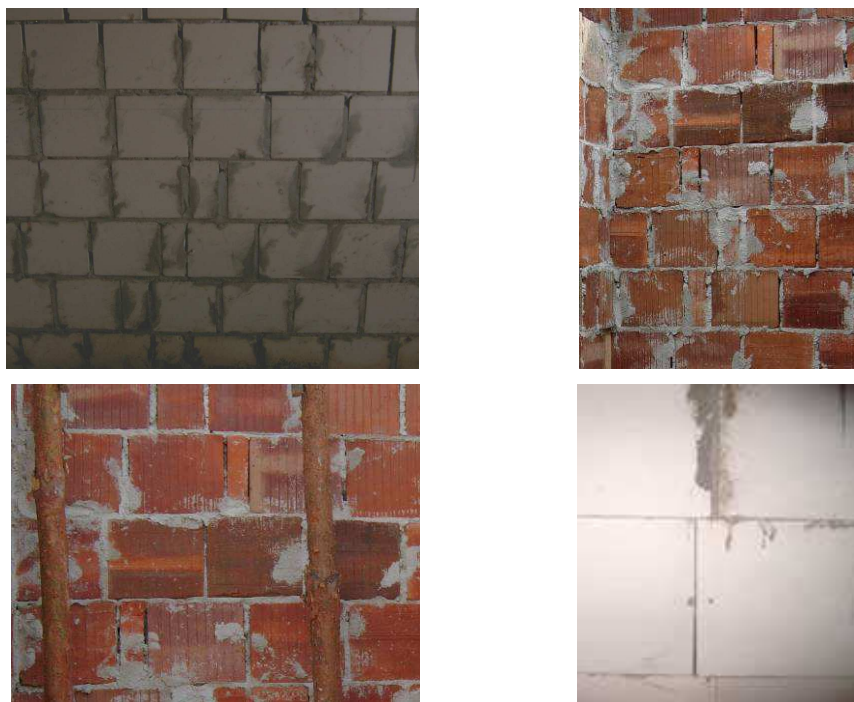
Rys. 30. Przykłady złego przewiązania elementów murowych

Mur ze względu na swą kompozytową budowę (elementy murowe + zaprawa) już pod wpływem osiowego obciążenia znajduje się w złożonym stanie naprężenia. Zarysowania muru występują zazwyczaj w kierunku prostopadłym do głównych naprężeń rozciągających. Jeżeli kierunek głównych naprężeń rozciągających pokrywa się z płaszczyzną spoin wspornych lub jest od nich w niewielkim stopniu odchylny to przewiązanie w istotny sposób decyduje o odporności muru na zarysowanie. Przy dobrym wiązaniu elementów murowych powierzchnia przewiązania jest większa i maleje ryzyko zarysowania (rys. 28). Na rys. 29 pokazano odkrywkę tynku w miejscu rysy powstałej na skutek złego przewiązania. Inne przykłady złego przewiązania elementów murowych pokazano na rys. 30.

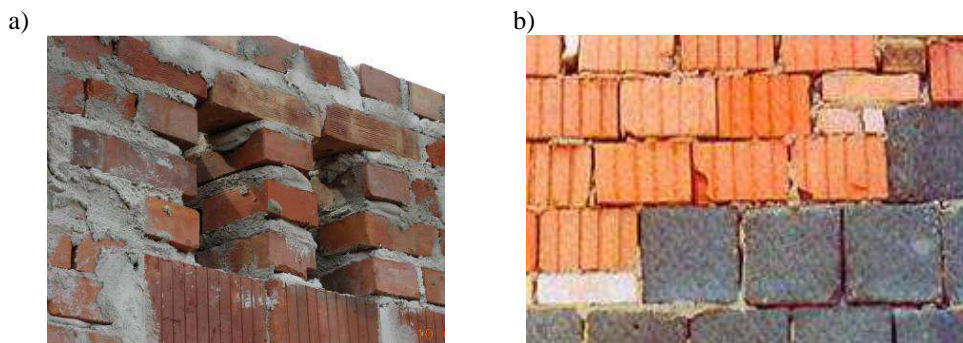
Rys. 31. Połączenia w ścianie różnych materiałów: a) dopuszczalne ceramika-ceramika, b) niedopuszczalne – 4 elementy murowe na około 1 m<sup>2</sup> ściany

Podobnie jak w wypadku wykonywania ścian jednego obiektu z różnych materiałów (patrz pkt 2.3) stosowanie w jednej ścianie różnych elementów murowych, z uwagi na ich różne odkształcalności, może powodować poswatanie zarysowań. Bezwzględnie trzeba unikać stosowania różnych typów materiałów: ceramika-beton, ceramika-silikat, beton-silikat. Jeżeli już istnieje taka konieczność, to stosować trzeba połączenia różnych elementów w ramach jednego materiału, np. ceramika-ceramika, beton-beton (rys. 31).

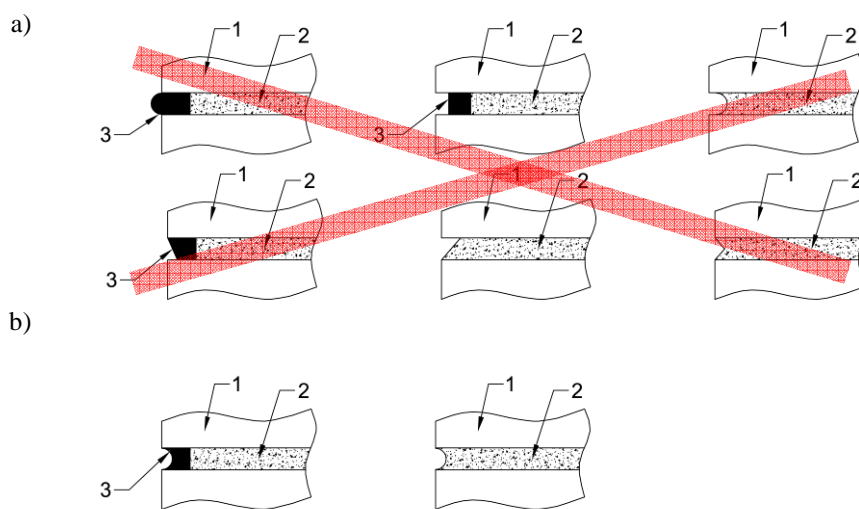
Rys. 32. Przykłady fachowego i niefachowego spoinowania: a) niezalecane b) zalecane;  
1- element murowy, 2- zaprawa, 3- fuga

Na elewacjach beztynkowych istotnym problemem jest jakość wykonania fug. Źle wykonane spoinowanie, poprzez ułatwienie podciekania i migracji wód opadowych wgłąb struktury muru, przyczynić się może do wywołania uszkodzeń korozyjnych muru [18]. Na rys. 32 pokazano za [42] przykłady niezalecanych oraz zalecanych rozwiązań spoinowania elementów murowych.

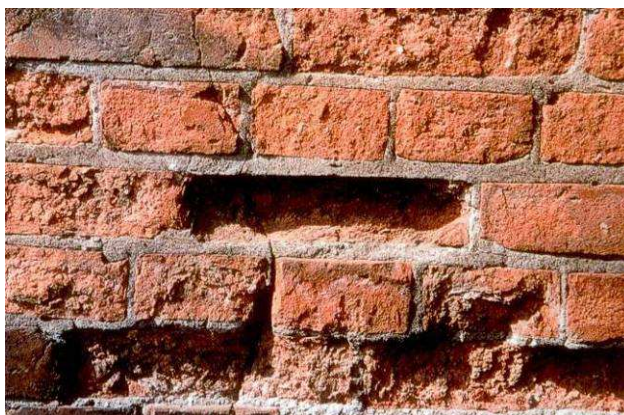
Rys. 33. Uszkodzenia korozyjne muru

Stosowanie materiałów złej jakości może spowodować uszkodzenia korozyjne muru (rys. 33).

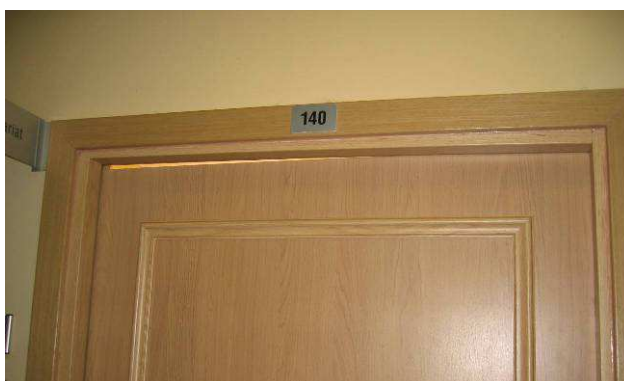
Rys. 34. Szczelina między skrzydłem drzwiowym a ościeżnicą powstała na skutek odkształceń ścian

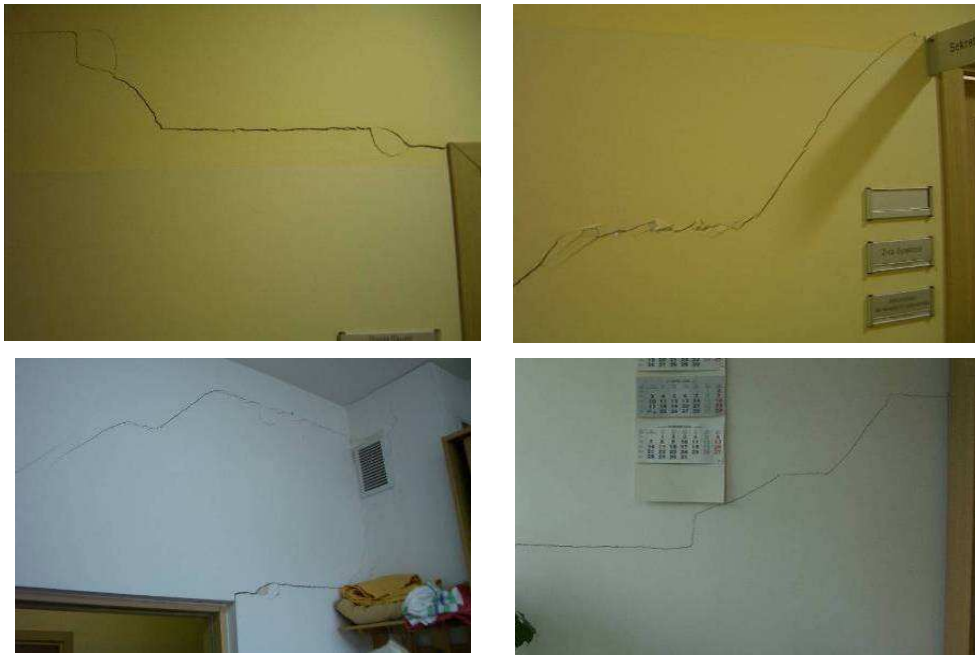
Rys. 35. Zarysowania na skutek ścięcia ścian działowych

Opisy techniczne projektów budowlanych nie zawsze szczegółowo określają technologię prowadzenia robót konieczną do realizacji założeń projektu. Wiele zależy tu od umiejętności i fachowości kierownika budowy. Podczas wznoszenia obiektów można popełnić dużo błędów wynikających z nieznanomości pracy statycznej konstrukcji, które skutkować będą wystąpieniem uszkodzeń. Ilustracją tego niech będą następujący przykład. W pewnym budynku podczas montażu prefabrykowanych żelbetowych stropów nad parterem stropy te uciąglono w miejscach dylatacji budynku. Powyżej stosowano stropy gęstożebrowe. Uciąglone na dylatacjach stropy nie pozwoliły na swobodne osiadanie jednej części budynku względem drugiej. Dylatacja otwierała się u góry budynku a sztywne tarcze stropów powodowały poziome odkształcenia budynku (rys. 34). Wynikiem tego było ścięcie wewnętrznych ścian działowych na piętrze obiektu (rys. 35).

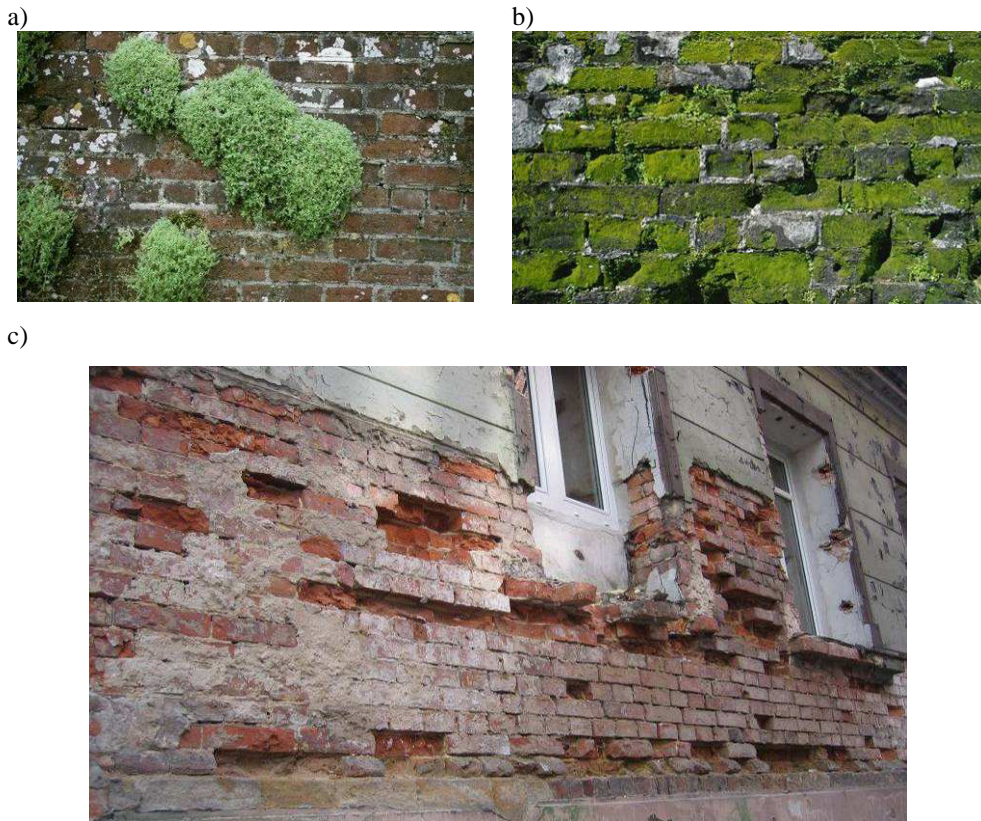
Rys. 36. Uszkodzenia elewacji spowodowane brakiem doraźnych remontów:  
 a) wyrastająca z muru roślinność, b) mech na elementach murowych,  
 c) uszkodzenia tynku, cegieł i spoinowania

Brak prowadzenia doraźnych konserwacji, remontów oraz likwidacji drobnych uszkodzeń to najczęstsza przyczyna powstawania znacznych uszkodzeń obiektów podczas eksploatacji. Mury elewacyjne, które narażone są na skutki działania środowiska zewnętrznego, szczególnie wymagają zabiegów naprawczych. W przypadku braku takowych warstwy lico- we muru ulegają stopniowemu zniszczeniu. Na rys. 36 pokazano przykłady uszkodzeń murów spowodowanych naturalnym starzeniem materiału i brakiem doraźnych remontów.

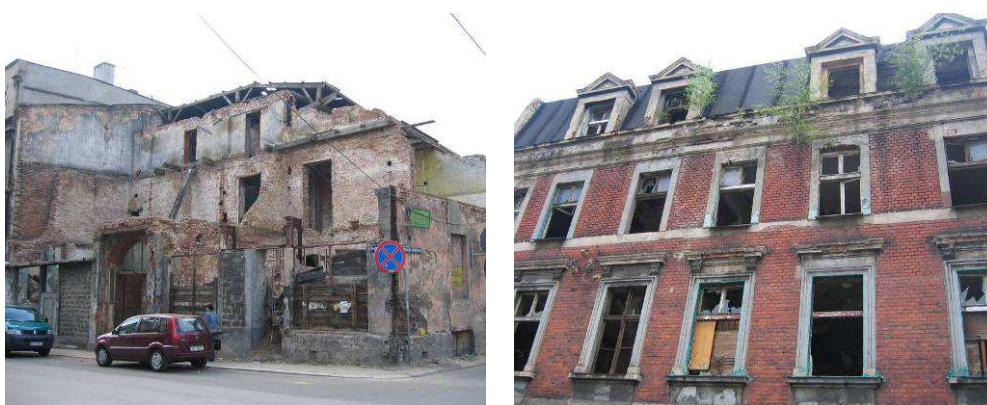
Rys. 37. Całkowita degradacja konstrukcji

W wypadku braku prowadzenia remontów przez bardzo długi okres czasu można doprowadzić do całkowitej degradacji budynku (rys. 37).

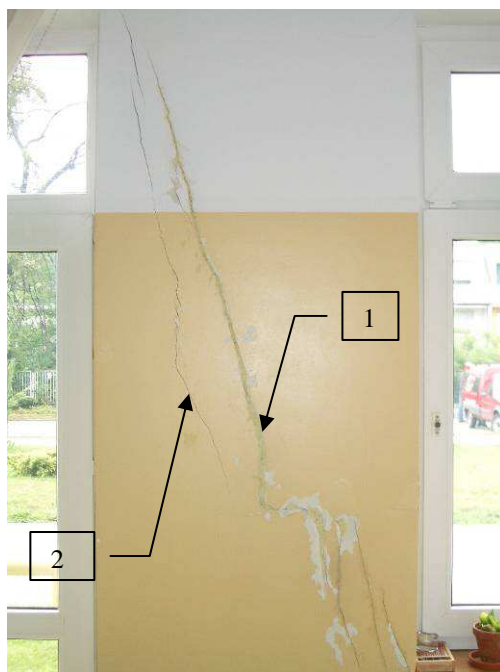
Rys. 38. Naprawa rysy przez iniekcję bez wyeliminowania przyczyn uszkodzeń – skutek: nowe zarysowanie; 1- zainiektowana rysa, 2- nowa rysa

Aby poprawnie przeprowadzić remont konstrukcji murowej należy najpierw określić przyczynę występowania danego uszkodzenia, następnie starać się ją wyeliminować i dopiero później przeprowadzić remont. Na rys. 38 pokazano zainiektowaną rysę w murze z elementów silikatowych na cienkie spoiny. Przed wykonaniem iniekcji nie zdiagnozowano przyczyn uszkodzeń ani tym bardziej przyczyn tych nie wyeliminowano. Po pewnym czasie od wykonania naprawy obok starej zainiektowanej rysy pojawiła się nowa rysa.

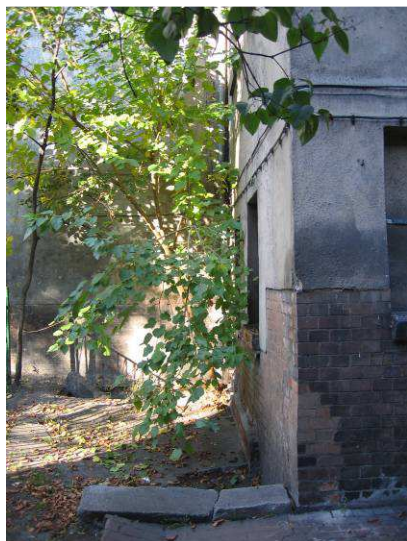
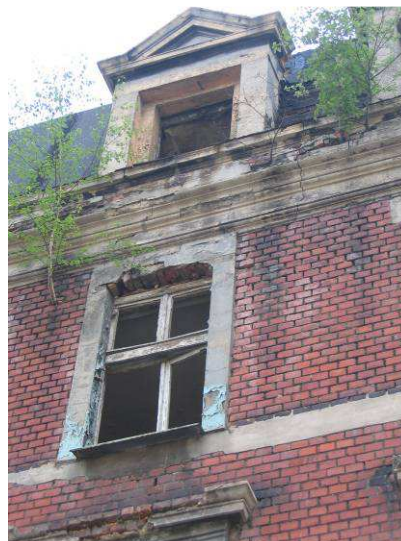
Rys. 39. Drzewa jako przyczyny uszkodzeń murów: a) drzewo wyrastające z okolic fundamentu, b) samosiejki wyrastające z murów

Ciekawym aspektem jest wpływ drzew na sąsiadujące z nimi budynki [21],[22]. Szata roślinna usytuowana w pobliżu budynku odprowadza z gruntu wodę. Jeżeli budynek posadowiony jest na gruntach pęczniących to zaburzenie stosunku gruntowo-wodnego może skutkować ich nierównomiernym osiadaniem, a następnie zarysowaniem murów budynku. Należy się jednak powstrzymać przed natychmiastową wycinką wszystkich drzew w sąsiedztwie budynku. Wycinanie drzew również zaburzy stosunek gruntowo-wodny i tak samo może doprowadzać do uszkodzeń ścian. Wszelką wycinkę drzew należy poprzedzić dokładną analizą istniejącego podłoża gruntowego. Na pewno jednak nie należy dopuścić do sytuacji, gdy drzewa wyrastają z samych fundamentów lub ze ścian (rys. 39).

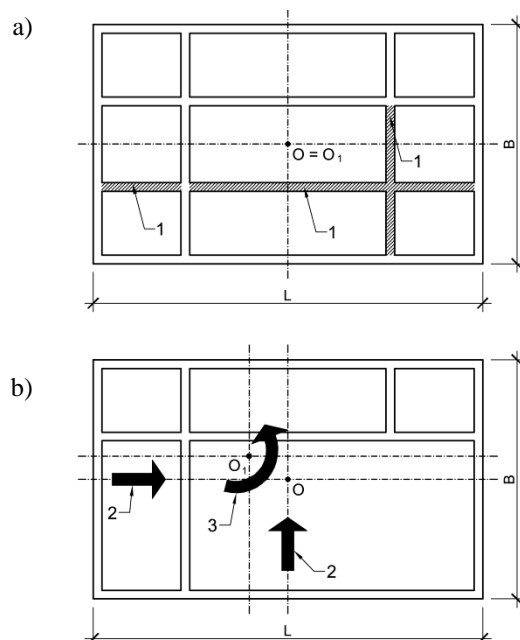
Rys. 40. Wpływ wyburzeń na układ ścian przejmujących obciążenia poziome:  
 a) przed wyburzeniem – brak mimośrodu, b) po wyburzeniu – powstaje mimośród obciążenia i dodatkowy moment; 1- ściana do wyburzenia, 2- wypadkowa obciążenia poziomego, 3- dodatkowy moment, O – środek geometryczny,  $O_1$  – środek ciężkości ścian usztyniających, L i B – szerokość i długość budynku

Prowadząc modernizację obiektów istniejących należy mieć na uwadze przestrzenną sztywność i stateczność budowli. Wyburzenia ścian wewnętrznych w celu uzyskania większej przestrzeni – pomimo stosowania podciągów i belek przejmujących obciążenia pionowe, może do prowadzić do uszkodzeń innych ścian. Jeżeli wyburzana ściana jest ścianą usztywniającą przenoszącą obciążenia poziome (np. od parcia wiatrem) to po jej wyburzeniu zmienia się układ ścian przejmujących obciążenia i może dojść do dodatkowego obciążenia momentem skręcającym (rys. 40).

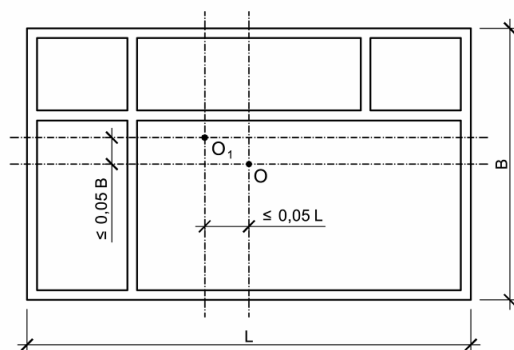
Rys. 41. Dopuszczalne wartości mimośrodu od obciążeń poziomych wg PrPN-B-03002:2006 [N17]

usztyniających, na mimośrodku większym niż 0,05 długości względnie szerokości budynku (rys. 41).
