**Łukasz DROBIEC\***

## **PRZYCZYNY USZKODZEŃ MURÓW**

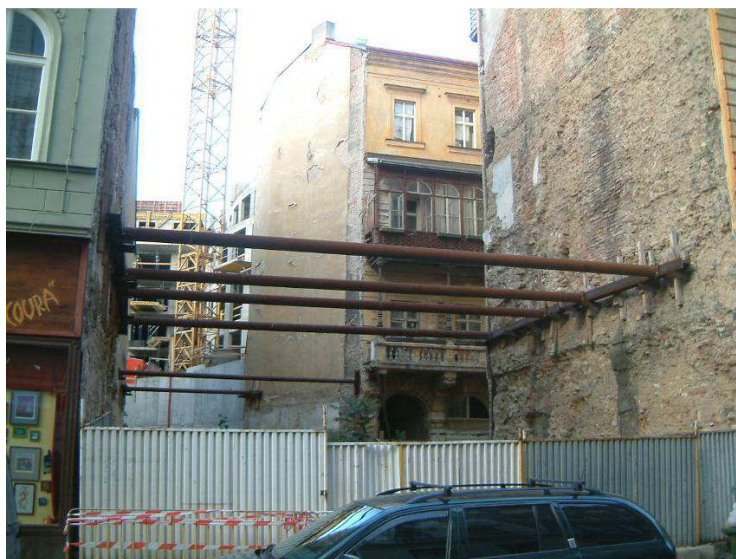
Rys. 42. Zabezpieczenie sąsiednich budynków po wyburzeniu budynku środkowego

Przy wykonywaniu wszelkich prac ziemnych w pobliżu budynków istniejących (np. związanych z rozbiórką innych obiektów) należy stosować wszelkie możliwe zabezpieczenia. Jakakolwiek zmiana warunków gruntowo-wodnych może doprowadzić do poważnych uszkodzeń sąsiednich budynków a nawet do katastrofy [46].

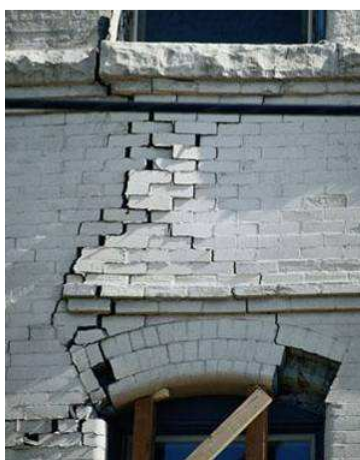
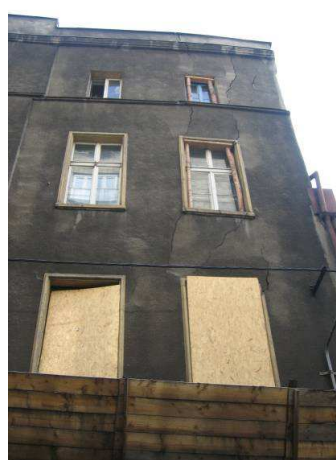
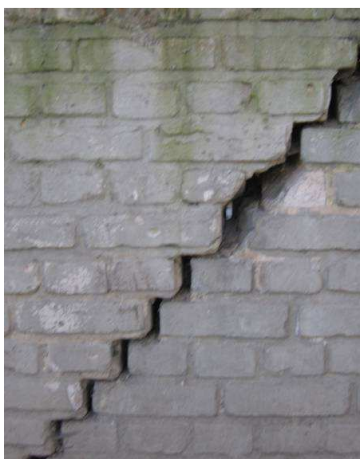
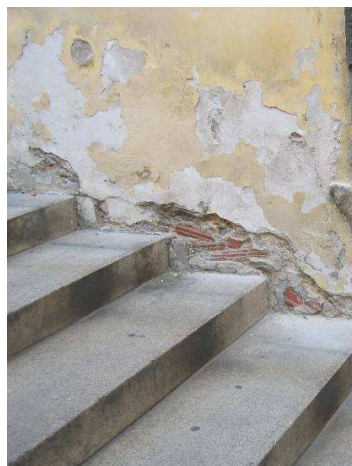
Rys. 43. Uszkodzenia od obciążeń wyjątkowych: a) trzęsieniem ziemi, b) i c) wpływami eksploatacji górniczej, d) powodzią

Na rys. 43 pokazano przykładowe uszkodzenia spowodowane trzęsieniem ziemi, wpływami eksploatacji górniczej oraz powodzią.

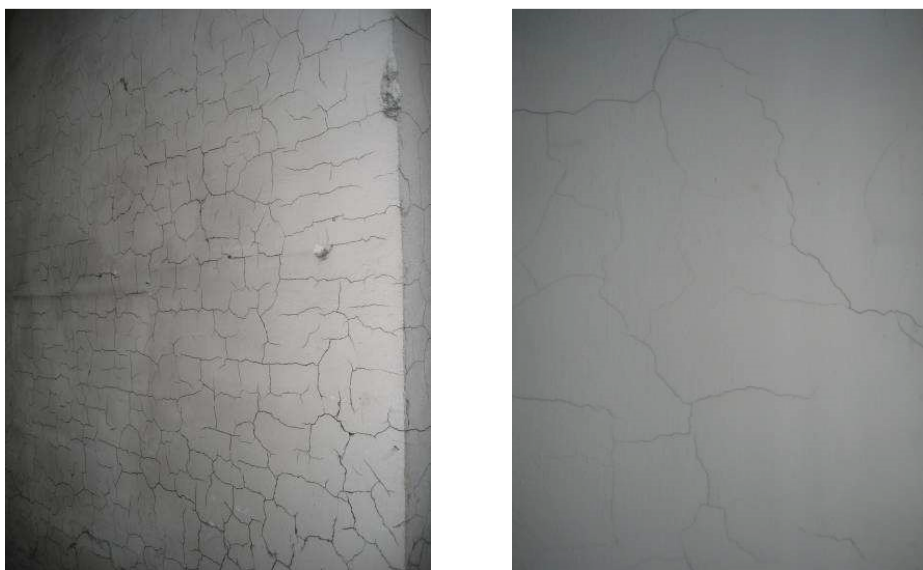
Rys. 44. Przykłady nieregularnych rys włoskowatych na tynku

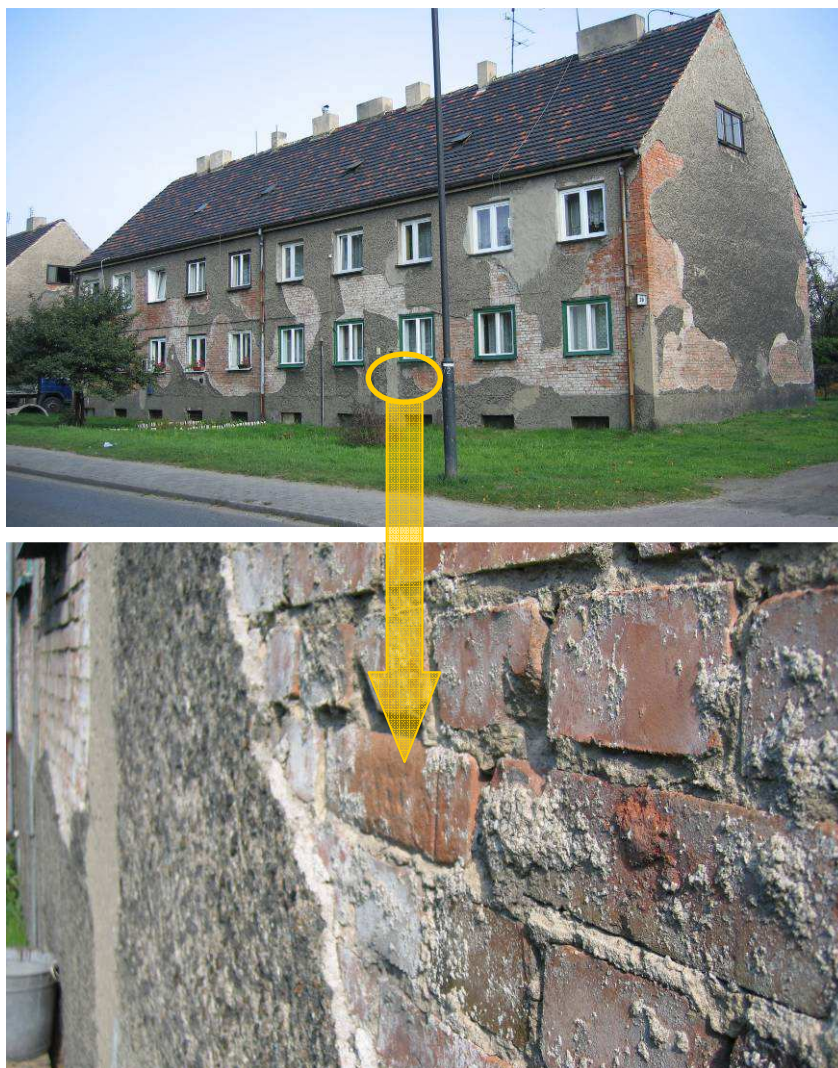
Rys. 45. Przykład odspojień tynku na skutek niewykonania obrzutki

be tynki, lub tynki wykonane niewłaściwie (np. bez obrzutki) cechują się tendencją do odspojień. Zastosowanie tynków o wytrzymałości większej od wytrzymałości podłoża powodować może odspajanie tynku wraz z fragmentami elementów murowych, podobnie wykonanie zbyt zwartej i nieprzepuszczalnej gładzi. Przykład odspojień tynku pokazano na rys. 45.

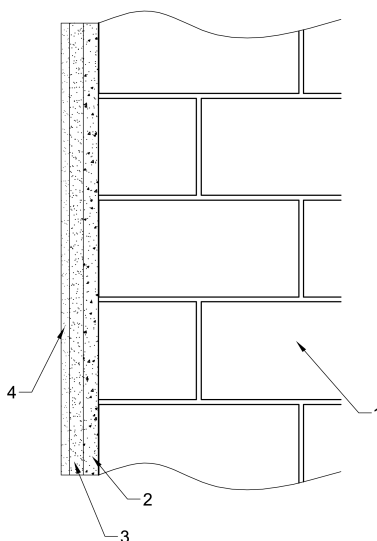
Rys. 46. Poprawna struktura warstw tynku: 1- mur, 2- obrzutka z kruszywem 0÷5 mm, 3- narzut z kruszywem 0÷3 mm, 4- gładź z kruszywem 0÷2 mm

Uzyskanie trwałego tynku zależy od dobrego wykonawstwa i przestrzegania kilku podstawowych zasad. Należy dopilnować aby wytrzymałość tynku była mniejsza od wytrzymałości muru tynkowanego oraz aby każda kolejna warstwa była słabsza od poprzedniej. Tynk musi mieć również odpowiednią strukturę. Trwały tynk elewacyjny cechuje to, że każda kolejna jego warstwa ma pory mniejsze od warstwy poprzedniej. Taki układ pozwala na migrację wody z zawilgoconego muru na zewnątrz, a zabezpiecza przed wnikaniem niepożądanego wody z otoczenia (rys. 46). Szczegółowe wytyczne odnośnie wykonawstwa tynków znaleźć można w pracach [12], [33].
